Diagnostic du bassin versant de la baie de l'Anse

VERSION FINALE

Association des Propriétaires des Villas de l'Anse (APVA)

Août 2018

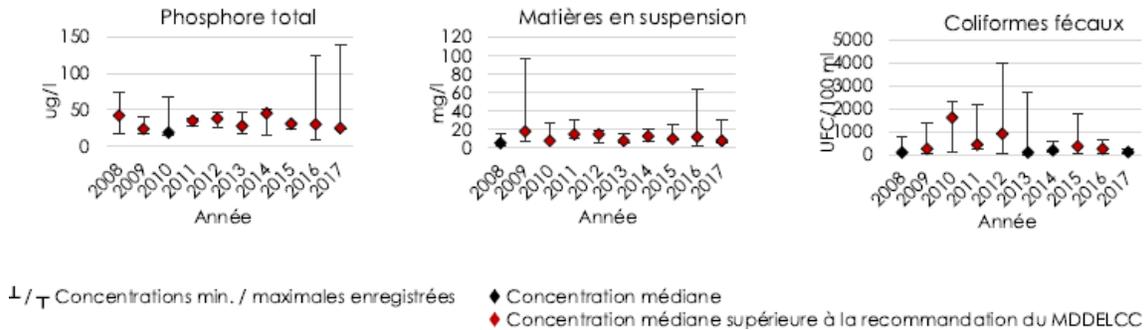
Figure 1. Évolution de la qualité de l'eau, ruisseau de l'Anse (station Anse 1)

Le dépassement des normes du MDDELCC peut être signe de certains déséquilibres du ruisseau. Un apport trop élevé en matières en suspension indique une érosion trop forte dans le bassin versant; imperméabilisation du territoire, augmentation du débit du cours d'eau, terre à nue, mauvaise stabilisation des talus, etc.

La concentration trop élevée en phosphore total est fréquemment corrélée avec un apport de sédiments fins. En effet, les particules de sols en suspension dans l'eau entraînent avec elles quantité de nutriments. Le phosphore peut également se retrouver sous sa forme dissoute, notamment lorsque l'on retrouve des milieux humides dans le bassin versant.

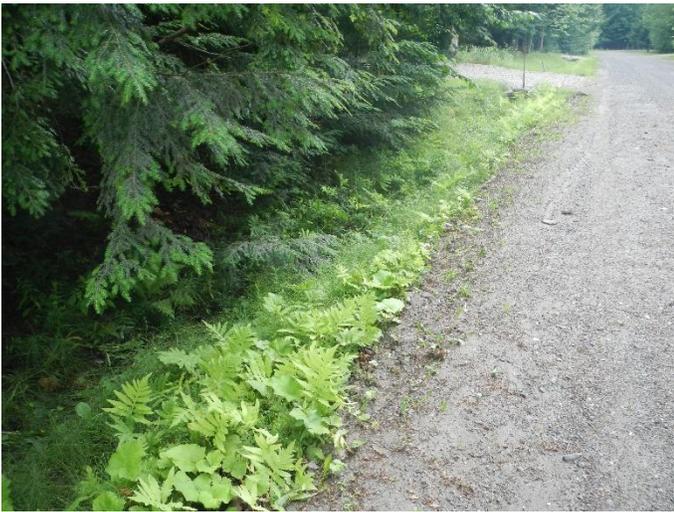
La caractérisation du réseau de drainage routier a permis de constater que, d'un point de vue environnemental, les fossés sont généralement bien entretenus (photos 1 et 2). Ces derniers sont végétalisés et lorsqu'ils sont nettoyés, la méthode du tiers inférieur est utilisée (photos 3 et 4). En somme, aucun problème d'érosion sévère des fossés n'a été observé.

Photo 1 : Fossé bien végétalisé

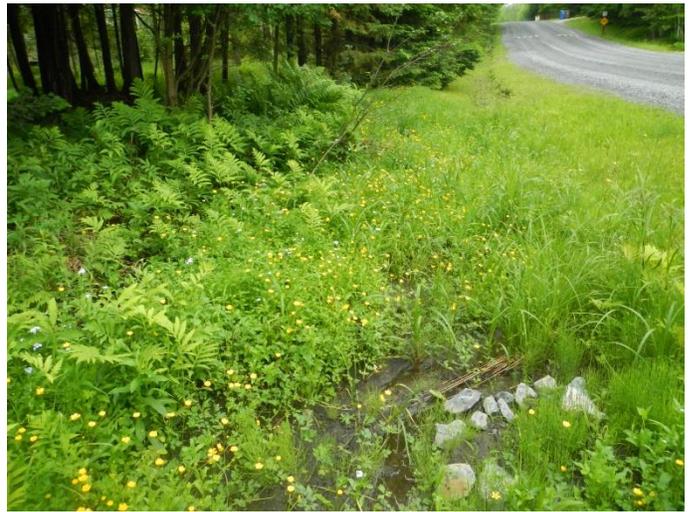
Photo 2 : Fossé bien végétalisé

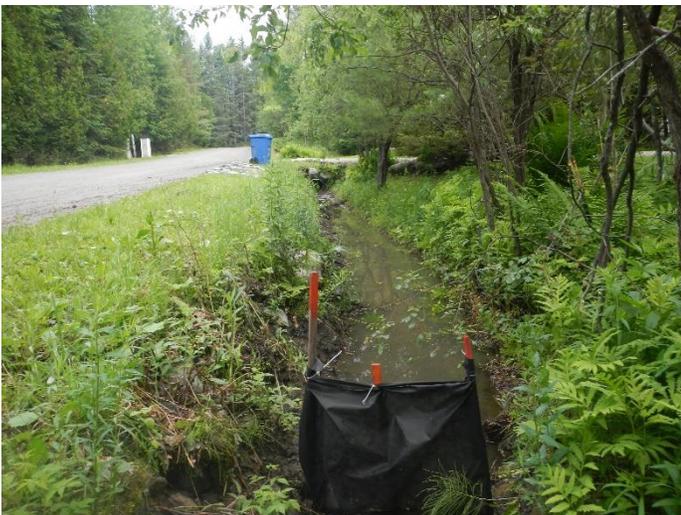
Photo 3 : Fossé nettoyé selon la méthode du tiers inférieur, mais mauvaise utilisation de la barrière à sédiments

Toutefois, bien que la méthode du tiers inférieur soit bien appliquée (ce qui est très bien), certaines pratiques d'entretien pourraient facilement être améliorées. À titre d'exemple, il n'est pas conseillé d'installer des barrières à sédiments dans les fossés (photo 3); il est préférable d'utiliser des boudins de rétention sédimentaire. De plus, lorsque les fossés sont nettoyés, il est fortement recommandé de les ensemençer et de les recouvrir avec de la paille en vrac ou encore avec un matelas anti-érosion. Finalement, quelques ponceaux bloqués ont été observés.

- Poursuivre l'amélioration des pratiques de gestion des fossés :
 - Bonification des méthodes de travail pour l'entretien des fossés :
 - Toujours ensemercer les fossés et recouvrir les sols mis à nu ;

- Surveiller périodiquement l'entrée et la sortie des ponceaux (plan d'entretien) ;
 - Les nettoyer au besoin seulement ;
 - Installer des trappes à sédiments pour capter les abrasifs hivernaux et les sédiments venant de l'érosion des chemins de gravier ;

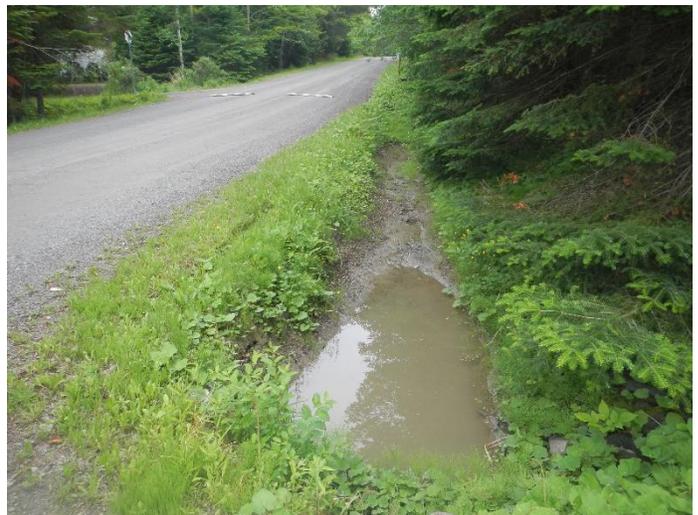
Photo 4 : Fossé nettoyé selon la méthode du tiers inférieur, mais le fossé n'a pas étéensemencé par la suite

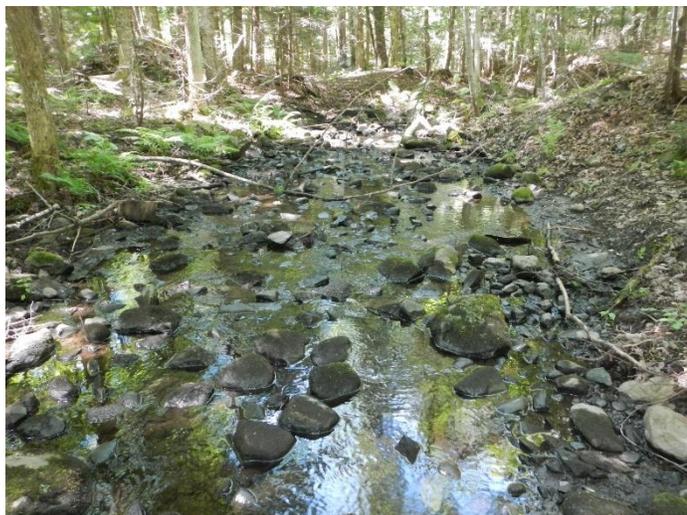
Le ruisseau de l'Anse et celui du chemin du Nordet (Sans nom 1) s'écoulent généralement en milieu boisé et les bandes riveraines sont en bon état (photos 5 et 6). On retrouve tout de même quelques secteurs avec des constructions en bande riveraine et d'autres où la largeur végétalisée de la bande riveraine est inadéquate; ces observations sont fréquentes dans la partie des Villas de l'Anse où le ruisseau traverse plusieurs propriétés. Ces constats corroborent les observations faites par la MRC en 2017 (voir section 4.4). Il en va de même avec la présence de quelques petits obstacles à l'écoulement répertoriés à quelques endroits dans les cours d'eau (photos 7 et 8).

Photo 5 : Cours d'eau s'écoulant en milieu forestier

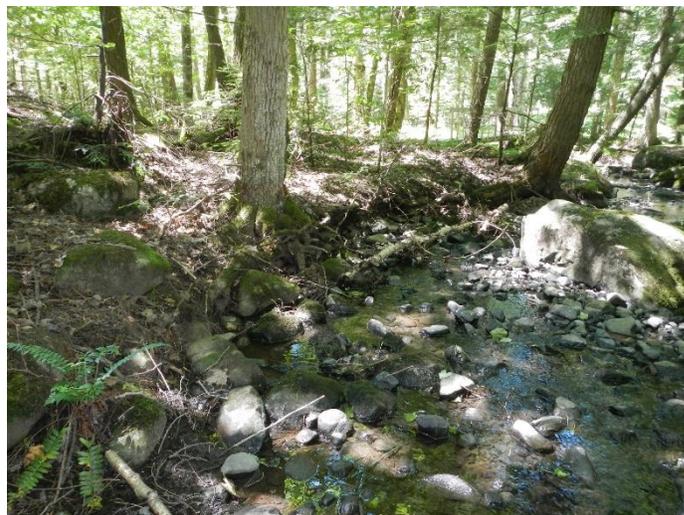
Photo 6 : Cours d'eau s'écoulant en milieu forestier

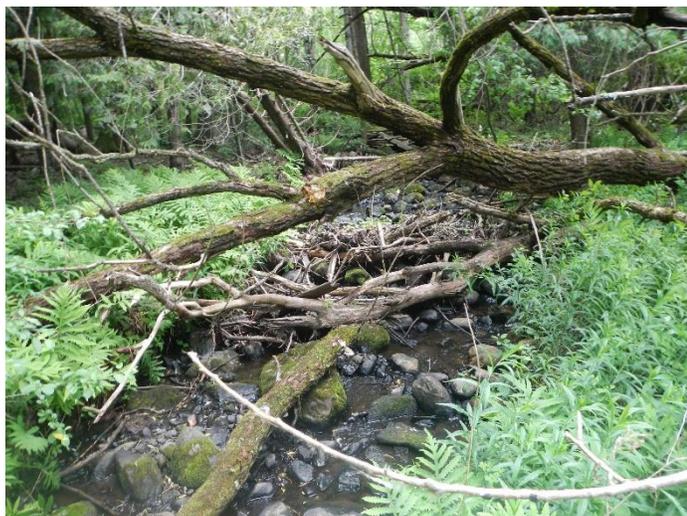
De plus, lors de ces mêmes visites, la Ville a aussi noté la présence d'embâcles dans le lit des petits cours d'eau par des troncs et des branches tombées. Ces situations peuvent nuire au libre écoulement des eaux. La Ville de Magog a envoyé une lettre d'avis aux propriétés en infraction.

Photo 7 : Présence de débris ligneux – obstacles à l'écoulement

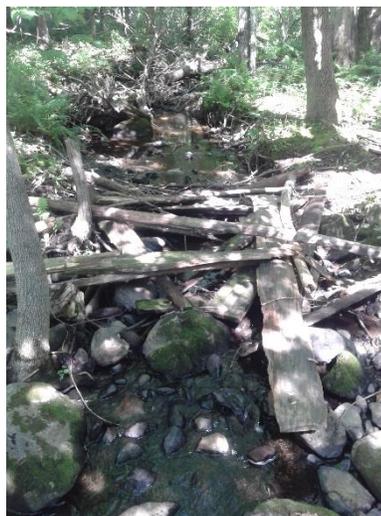
Photo 8 : Obstacles à l'écoulement

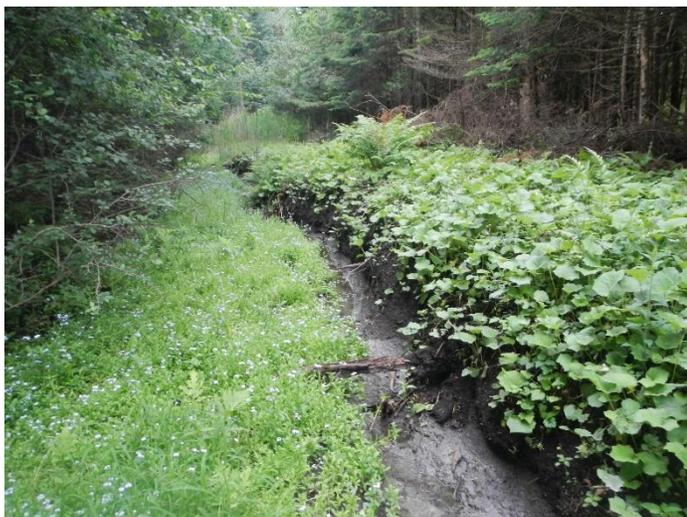
Le ruisseau du tennis n° 2 (Sans nom 2) présente toutefois un profil complètement différent des deux autres ruisseaux. En effet, ce dernier a été redressé par le passé et la végétation arborescente est quasi absente de ces rives (photo 9). Ce dernier s'écoule dans un sol organique noirâtre très sensible à l'érosion. D'ailleurs, les rives de ce ruisseau s'érodent sévèrement sur l'ensemble de son parcours (photo 10).

Photo 9 : Cour d'eau redressé et absence de végétation arborescente et arbustive sur les rives

- Dans le cas du ruisseau du tennis n° 2, il est évident que le redressement de son parcours est une cause majeure de dégradation de la qualité de son eau. En effet, ce dernier s'écoule dans des sols organiques très sensibles à l'érosion. Puisque ce ruisseau cherche à retrouver son équilibre, on constate une érosion sévère de ses rives et de son lit; causant ainsi des apports importants en matière en suspension et phosphore.

- Évaluer la possibilité de restaurer le ruisseau du tennis n° 2 :
 - Projet complexe et dispendieux, mais qui pourrait avoir un impact significatif sur la réduction des apports en phosphore et en matières en suspension vers la baie de l'Anse.

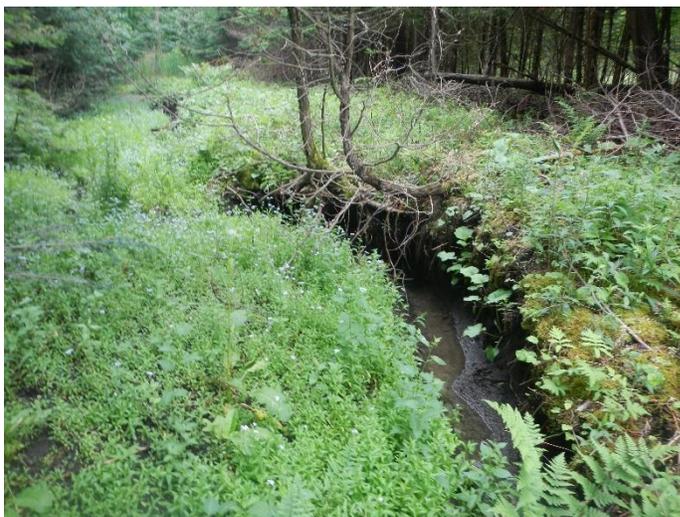
Photo 10 : Érosion sévère des berges

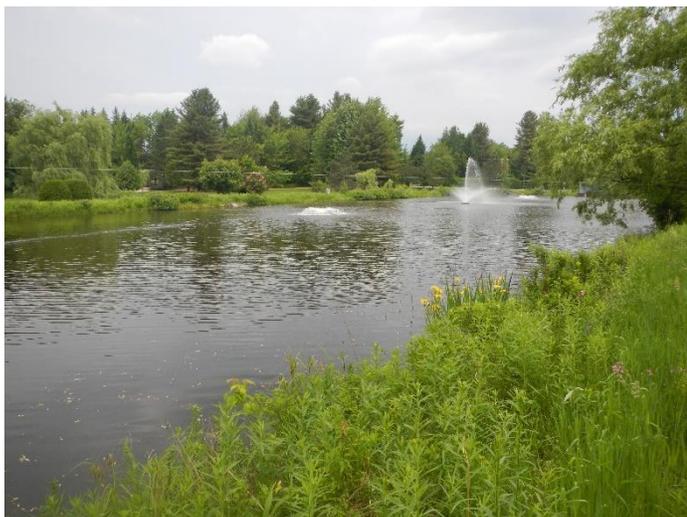
Malgré la faible superficie du territoire, plusieurs étangs artificiels se retrouvent dans le bassin versant et la majorité sont aménagés à même le parcours des ruisseaux. Ces étangs couvrent une superficie d'environ 7,4 hectares, ce qui représente 2,0 % du bassin versant. La majorité de ces étangs ont des bandes riveraines correctes, mais davantage d'arbres pourraient être plantés en périphérie (photo 11). Cependant, quelques étangs ont une qualité d'eau très douteuse (photo 12).

Photo 11 : Étang du chemin des Pometiers

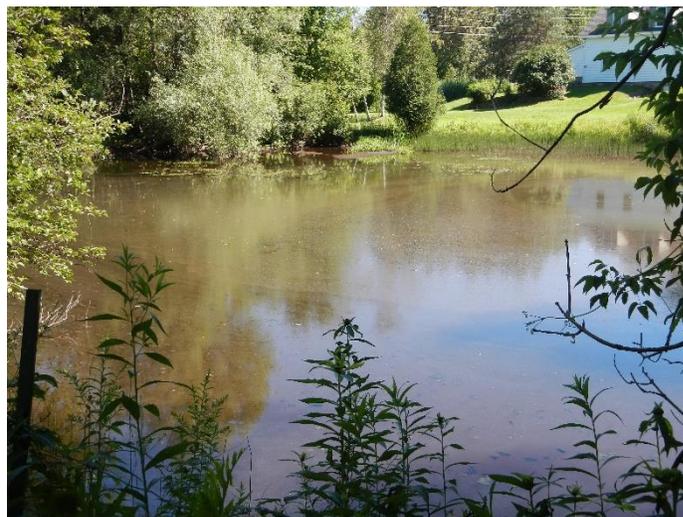
Photo 12 : Étang dont la qualité de l'eau est très douteuse

Étant donné que ces petits plans d'eau ont bien souvent un faible taux de renouvellement (eaux stagnantes), ils sont plus propices à une eutrophisation accélérée, qui résulte en une stimulation de la croissance des plantes aquatiques, des algues microscopiques et des cyanobactéries due à l'enrichissement de leurs eaux. Par conséquent, la position de ces étangs dans le réseau hydrographique a une influence sur la qualité globale de l'eau qui circule dans un bassin versant. En effet, un cours d'eau donné risque de présenter des eaux de moindre qualité s'il est alimenté à la source par un étang artificiel présentant une problématique d'eutrophisation. Bien que de multiples facteurs agissent sur la qualité de l'eau d'un cours d'eau tout au long de son parcours, il est à mentionner ici qu'une forte proportion des lacs artificiels localisés dans la zone d'étude a été aménagée directement à la tête de cours d'eau.
