# Projet de réfection des chemins

## Présentation à l'AGA 2025

## Chemins des Villas de l'Anse

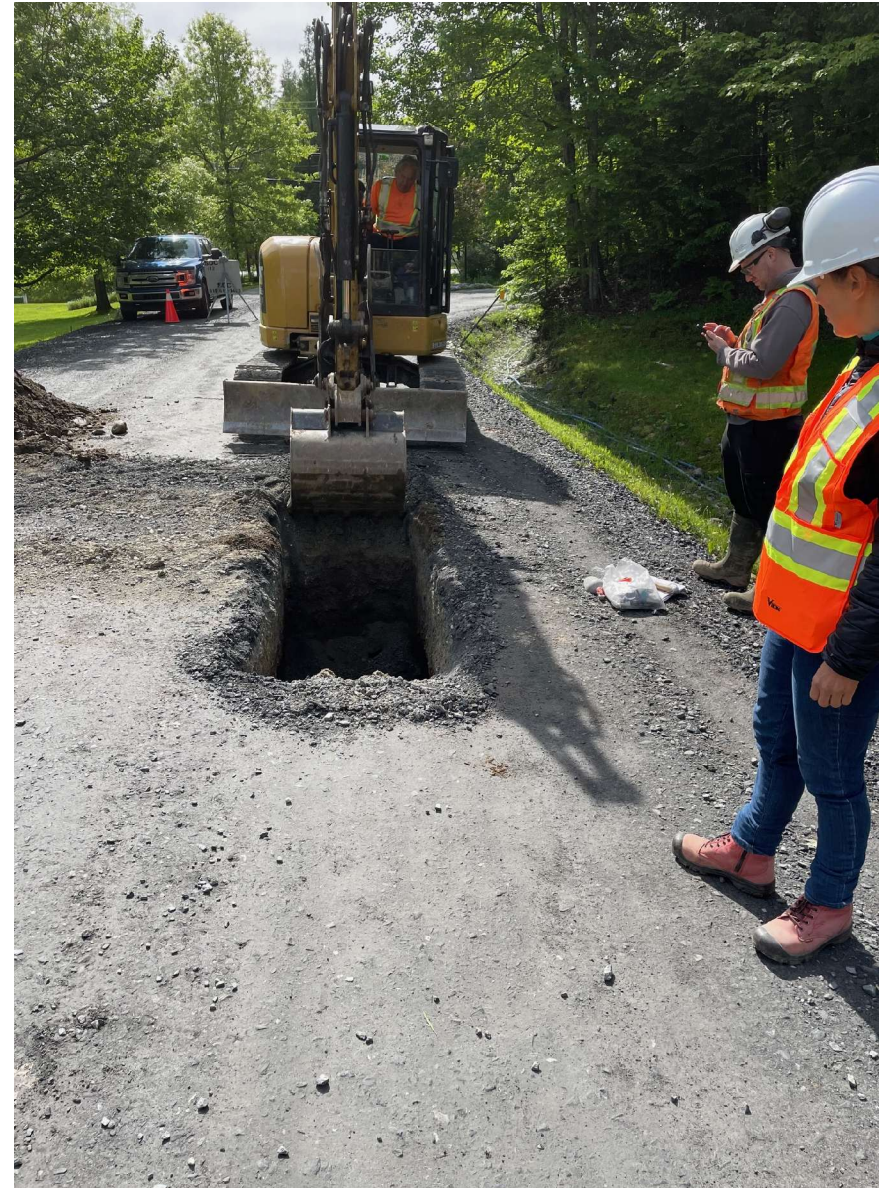
PU-12-24  
situé sur ch. des Villas de l'Anse

| 0,00<br>0,00<br>-0,25<br>0,25 | <b>Fondation granulaire</b> : pierre concassée de calibre apparent 0-40mm, tel un gravier sableux, un peu de silt, gris devenant brun à 0,14m de profondeur, peu humide, de compacité apparente moyenne. | | MA-1 | | |
| -1,18<br>1,18 | <b>Sous-fondation</b> : gravier concassé de calibre apparent 0-112mm, tel un silt sableux et graveleux, brun-gris, humide, de compacité apparente moyenne. Présence de cailloux et/ou blocs en proportion importante. Présence de matières organiques (racines, radicelles, terre noire, souches d'arbre, bois d'arbre, branches) en proportion importante. | | MA-2 | | |
| -2,08<br>2,08<br>-2,10<br>2,10 | <b>Remblai</b> : sable graveleux et silteux, traces à un peu d'argile, gris, très humide, de compacité apparente moyenne. Présence de cailloux et/ou blocs. Présence de matières organiques (terre noire) en faible proportion. | | MA-3 | | |
| | <b>Sol naturel</b> : sable graveleux et silteux, traces à un peu d'argile, gris, saturé, de compacité apparente moyenne. Présence de cailloux et/ou blocs.<br>Fin du puits d'exploration à une profondeur de 2,10m. | | MA-4 | | |

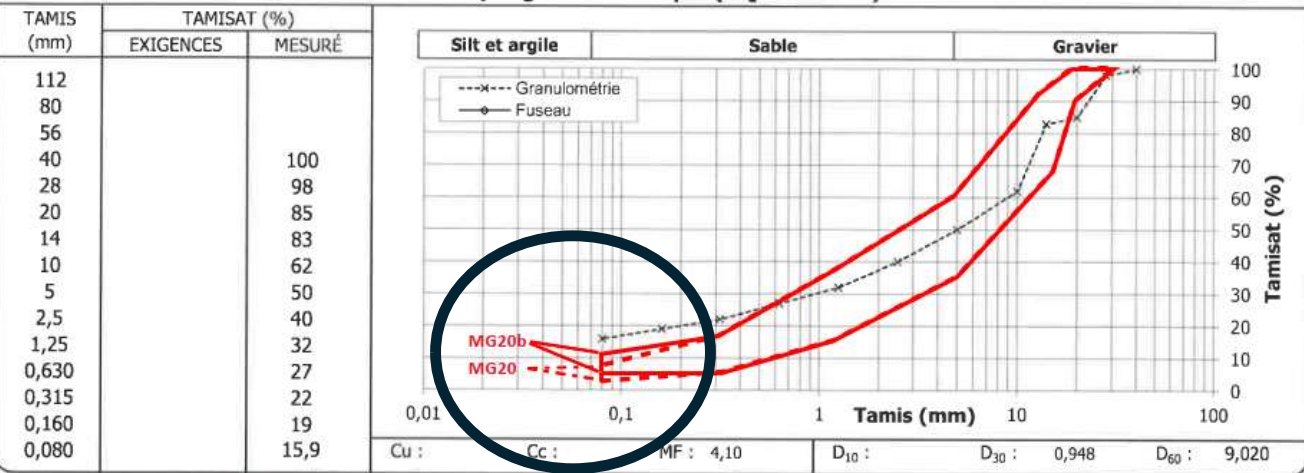
N° d'échantillon : 20  
N° d'échantillon client :  
Type de matériau :  
Source première; ville :  
Endroit échantillonné : PU-12-24 ; MA-01; 0.00 à 0.25 m

Cailloux : 0,0 Sable : 33,8  
Gravier : 50,3 Silt et argile : 15,9

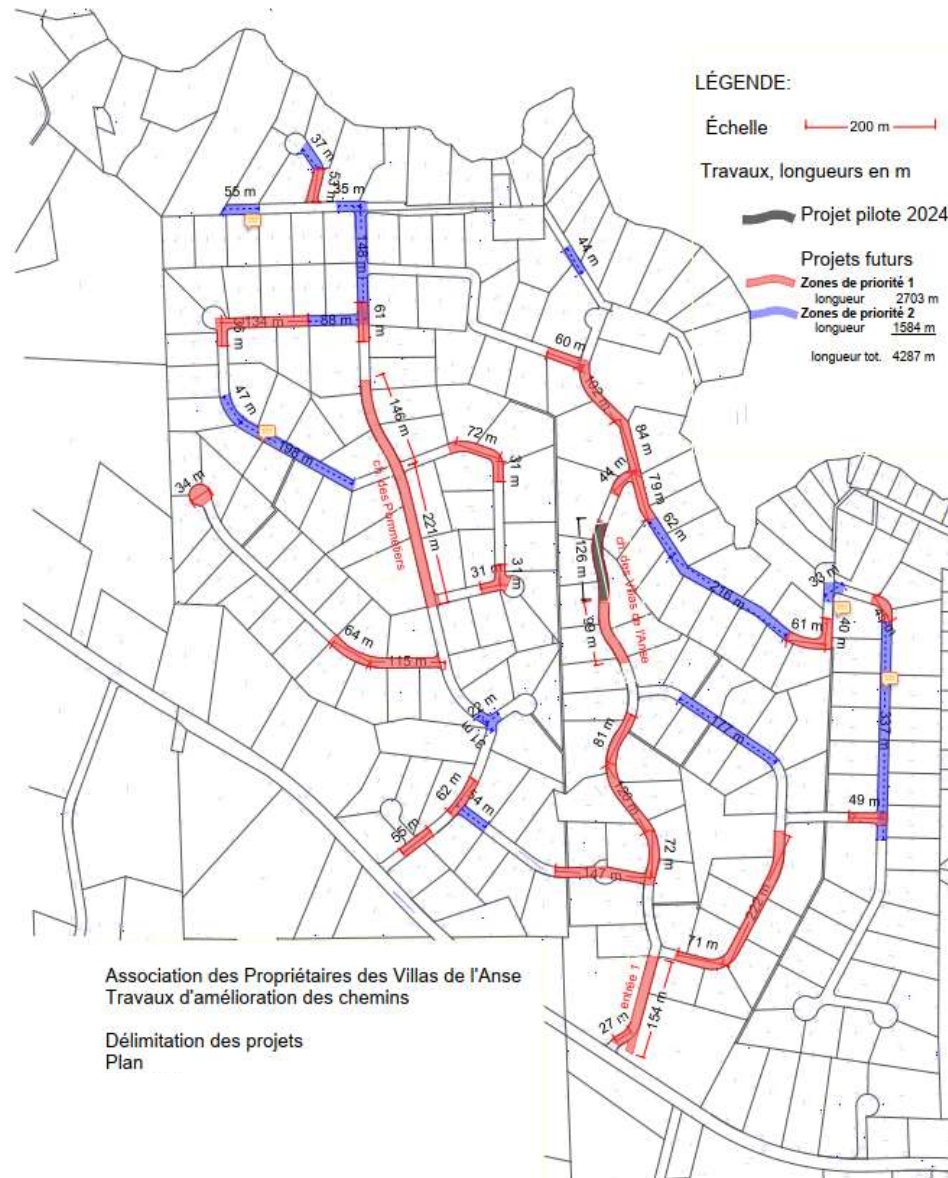
# Relevé des dommages – mars 2025

## Critères de classification:

- P1 rétention d'eau, boue, orniérage marqué
- P2 rétention d'eau, boue
- Ailleurs: chemin en bon état

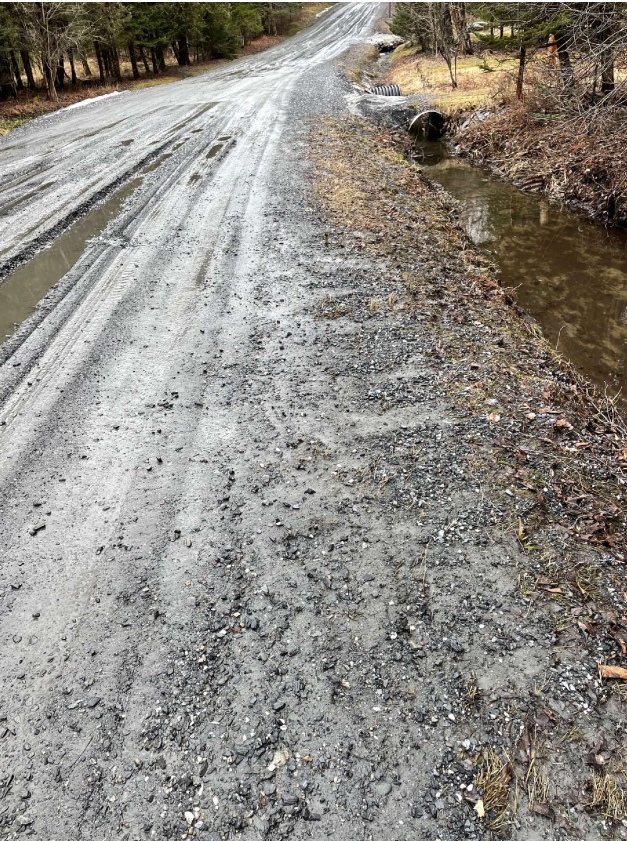
## Diagnostic

- Excès important de particules fines dans la fondation, soit les 40 cm en surface
- Particules fines dans la structure de l'ordre de 17% en moyenne (maximum 22,9%), soit 2 à 3 fois la fraction acceptable (7% à 11%)
- Matériaux d'origine douteuse à certains endroits
- Propriétés douteuses des abrasifs et des matériaux de rechargement
- Matériaux devenant saturés à la surface de roulement, perte de capacité portante, orniérage durant les périodes de dégel
- Cycles plus fréquents de gel/dégel
- Sous-fondation inadéquate par endroits (ex. Pointe Drummond)

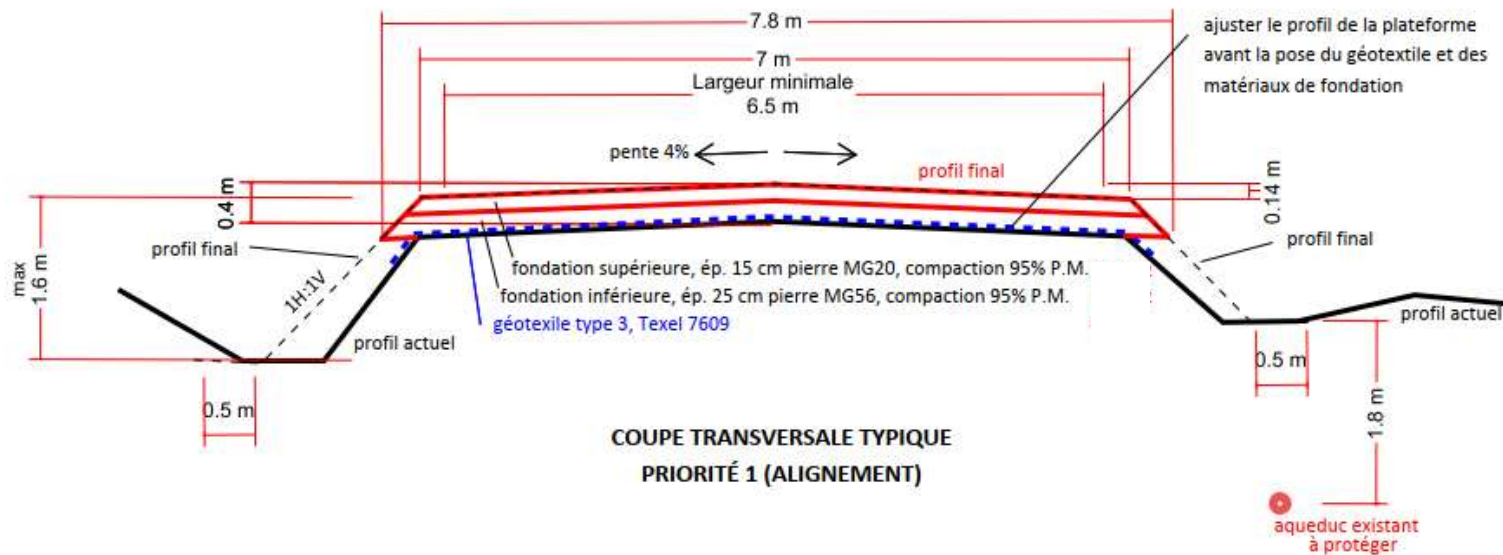
# Projet test de l'automne 2024

- Longueur de 100 m sur le chemin des Villas de l'Anse, plus transitions
- Géotextile de séparation sur la surface existante (plate-forme)
- Ajout de 40 cm de pierre concassée compactée: 25 cm MG56 et 15 cm MG20b
- Rehaussement sensible de la plateforme, hauteur de talus jusqu'à 1.6 m

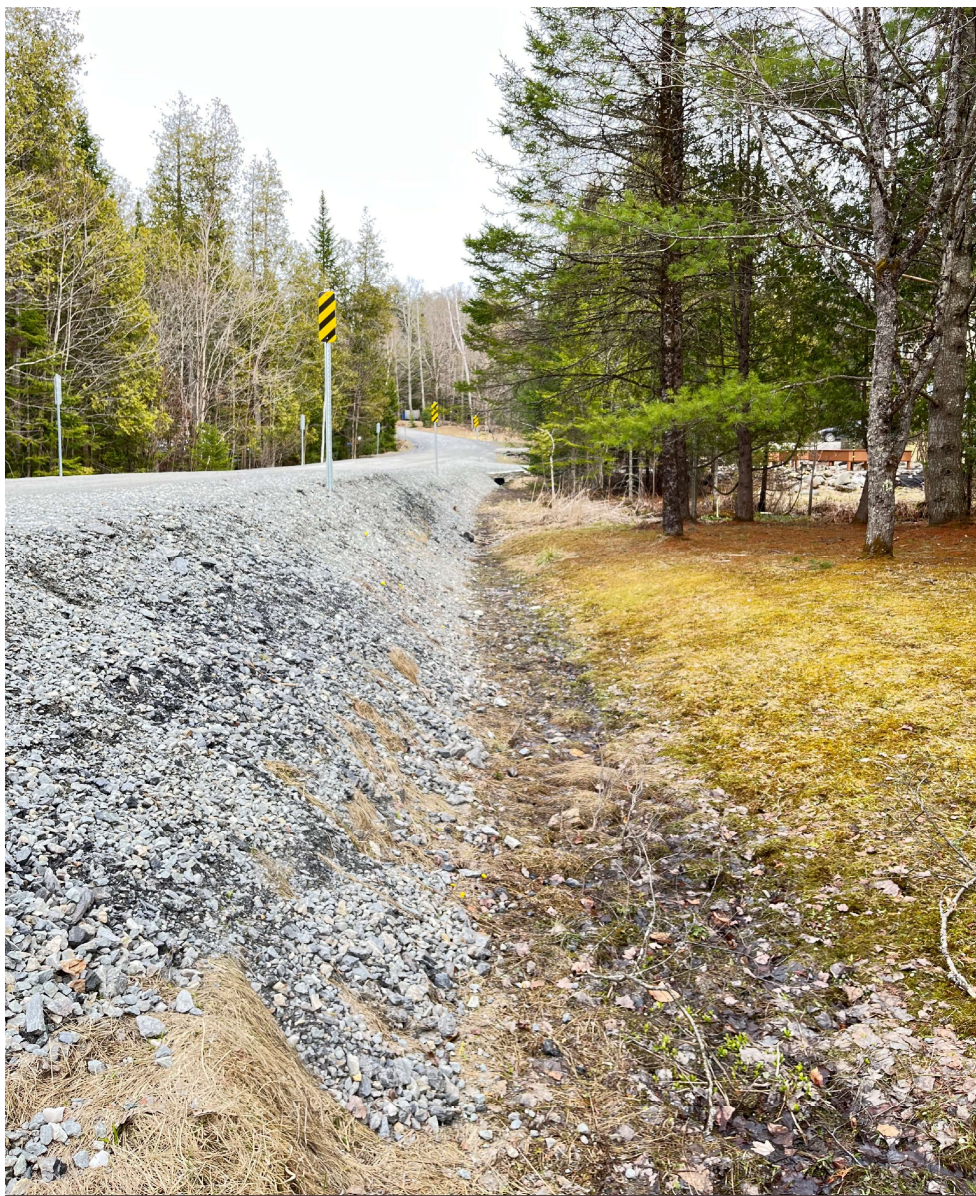
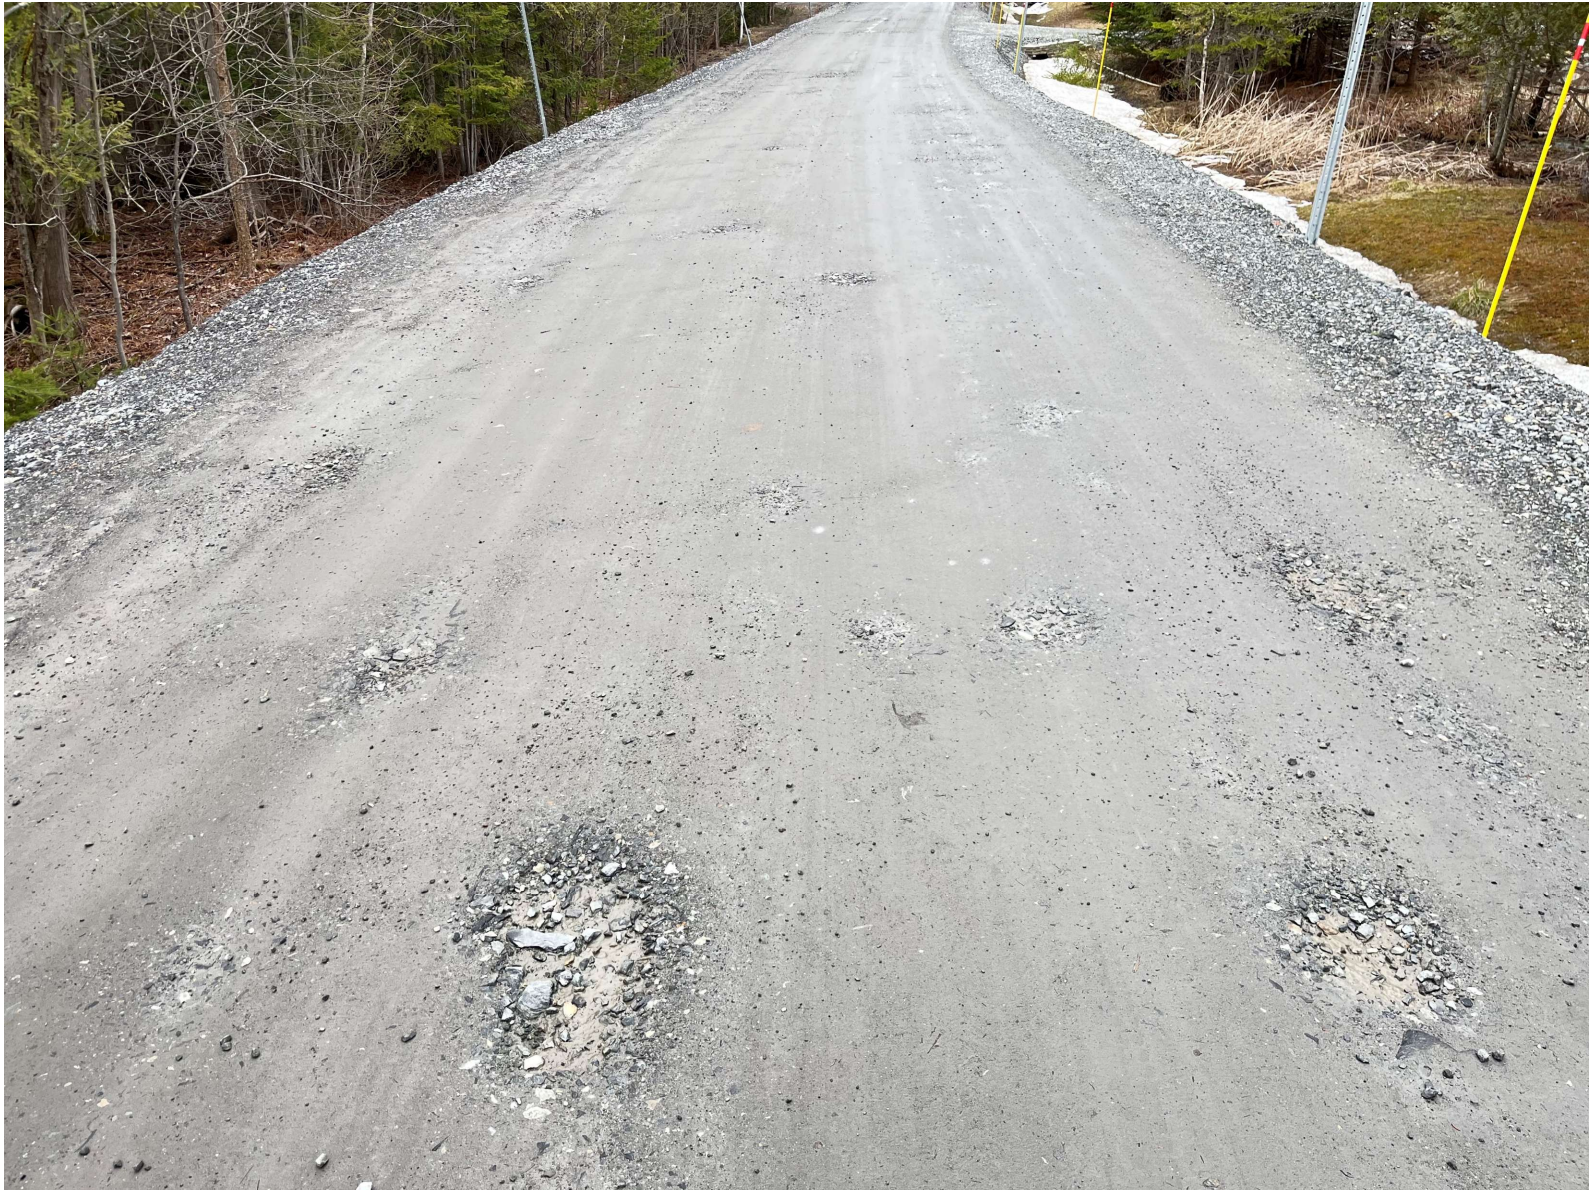
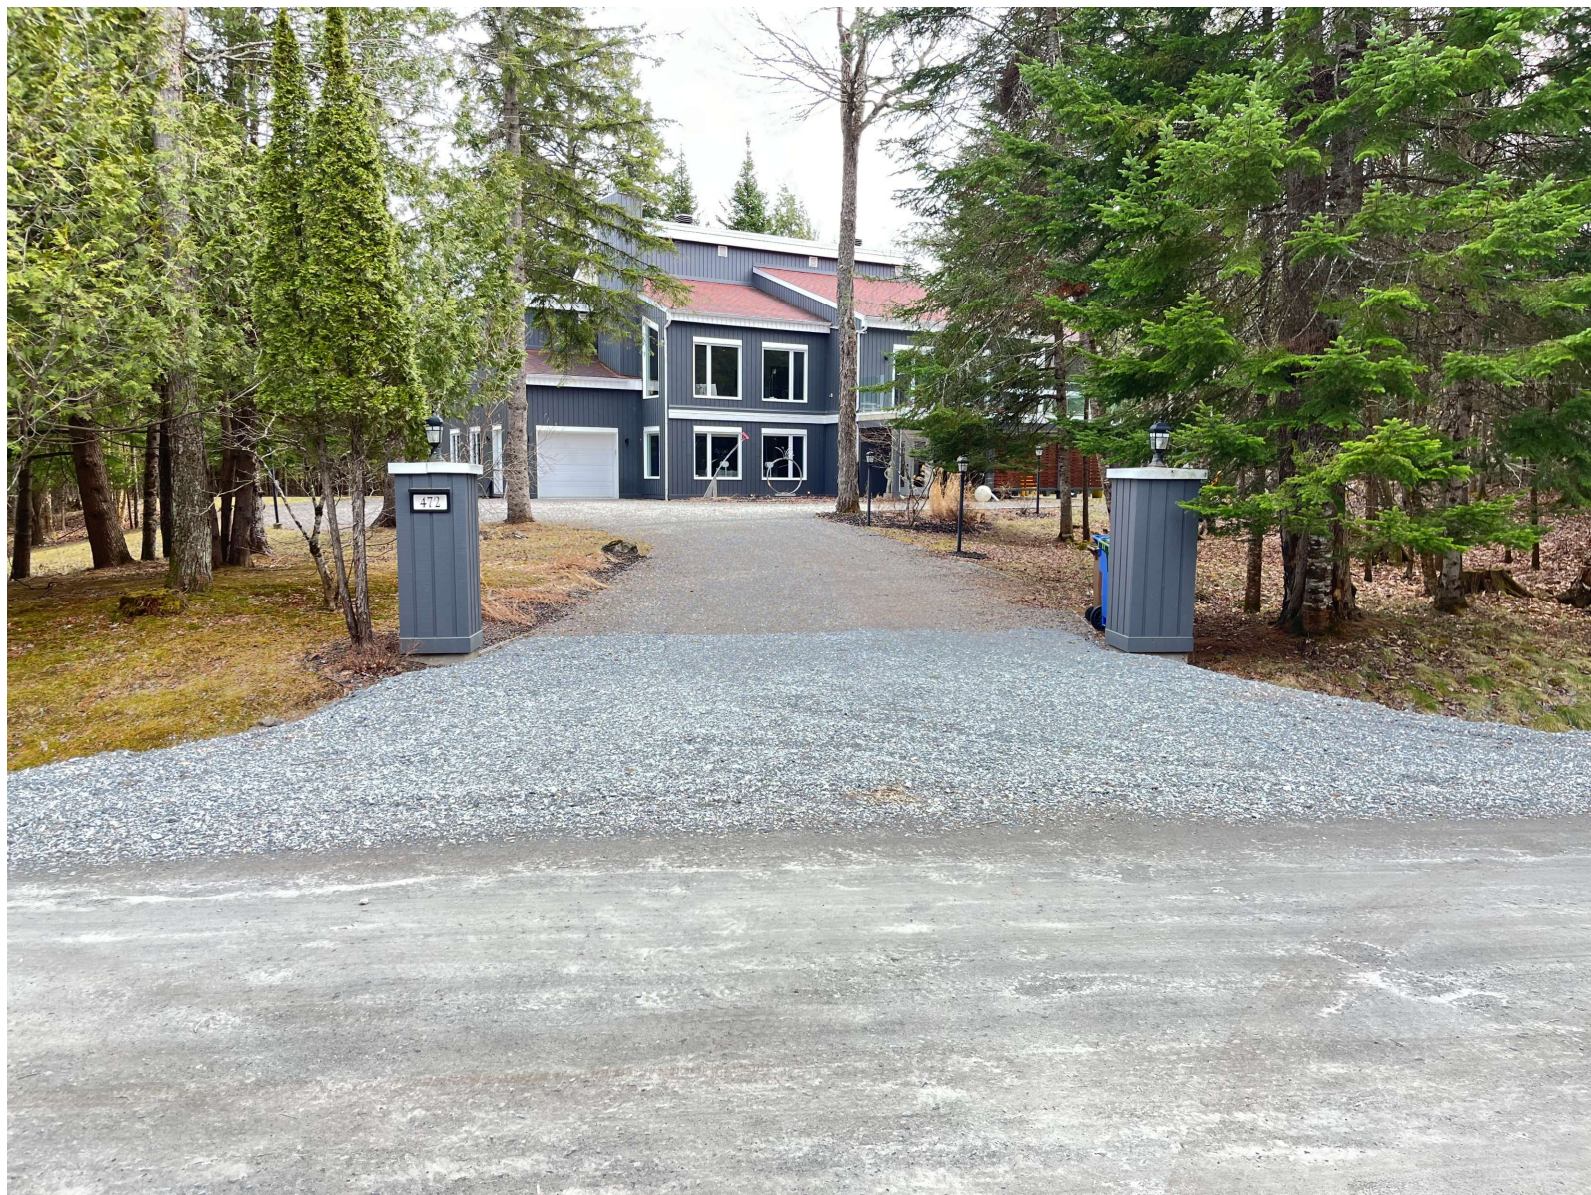
- Tenue satisfaisante de la surface de roulement, aucun orniérage
- Quelques nids de poule, conséquemment le dévers doit être augmenté
- Les talus à 45 degrés (1H:1V) sont stables
- Ragréage des entrées privées sans problème malgré le rehaussement
- Creusage des fossés non pertinent, sauf très localement, car la nappe phréatique est basse
- Rehaussement de la surface avantageux pour l'assèchement de la chaussée
