# *Caractérisation de la baie de l'Anse*

## *Inventaire des plantes aquatiques – Été 2013*

**CARACTÉRISATION DU LITTORAL DE LA BAIE DE L'ANSE  
PLANTES AQUATIQUES— ÉTÉ 2013**

**RAPPORT DES RÉSULTATS**

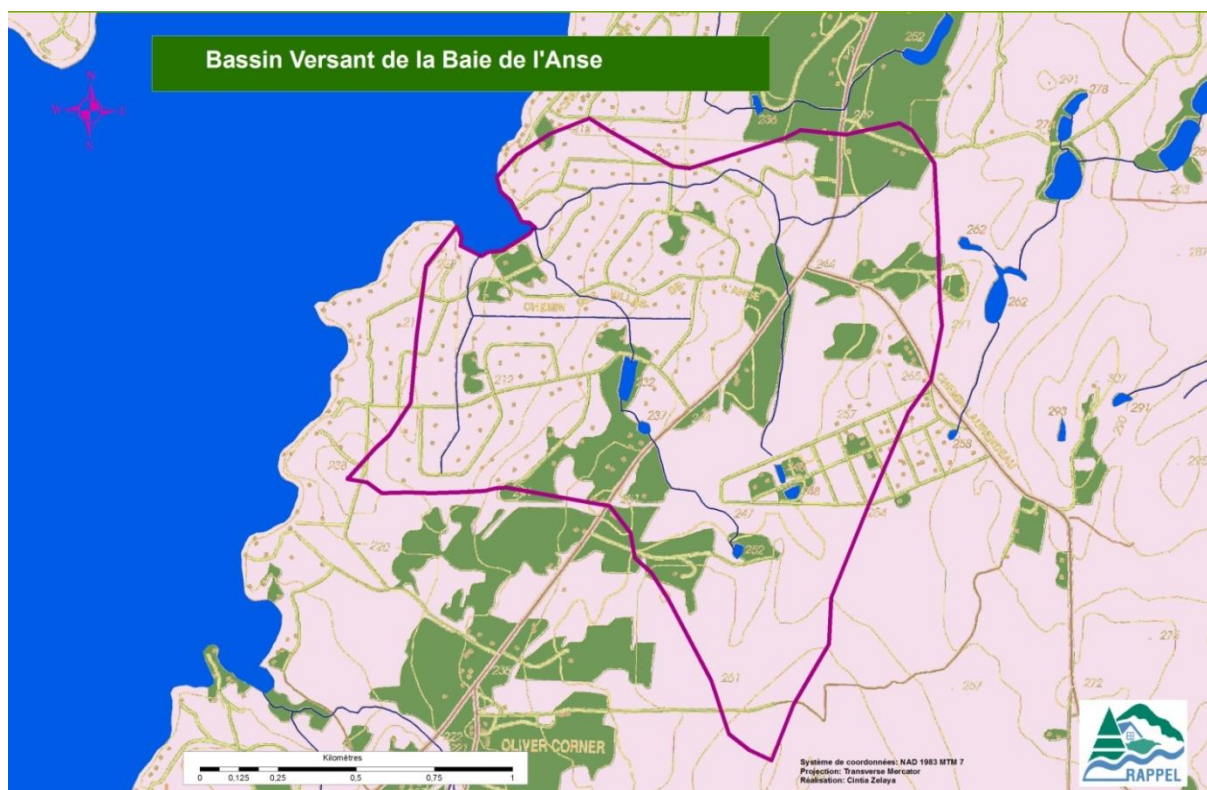
**FIGURE 4: BASSIN VERSANT DE LA BAIE DE L'ANSE**

La baie de l'Anse, d'une superficie d'environ 3,44 hectares, possède un bassin versant couvrant environ 2,15 km<sup>2</sup> (figure 4). Son bassin versant immédiat est principalement occupé par la forêt et le développement résidentiel de type «villégiature». La baie de l'Anse est alimentée par trois petits tributaires dont le ruisseau de l'Anse et le ruisseau du Nord en plus de quelques fossés.
