Relevé des dommages – mars 2024

Comprendre et régler le problème affectant les chemins aux Villas de l'Anse

Projet pilote de l'automne 2024

Solution proposée pour améliorer la capacité portante et le drainage

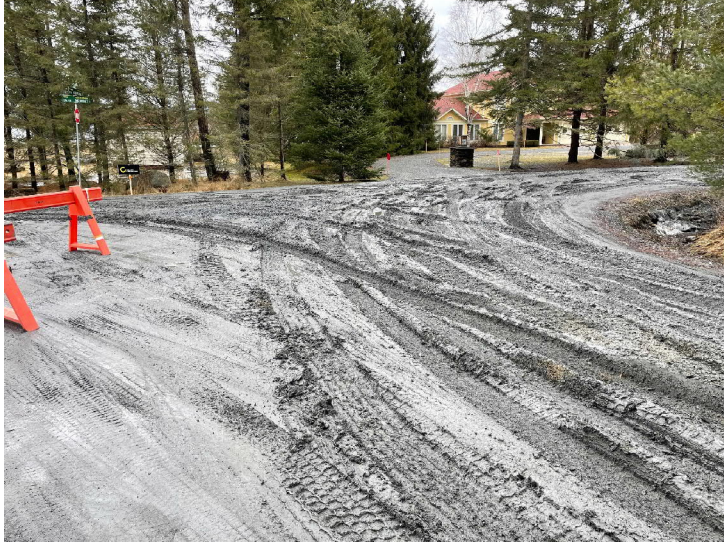
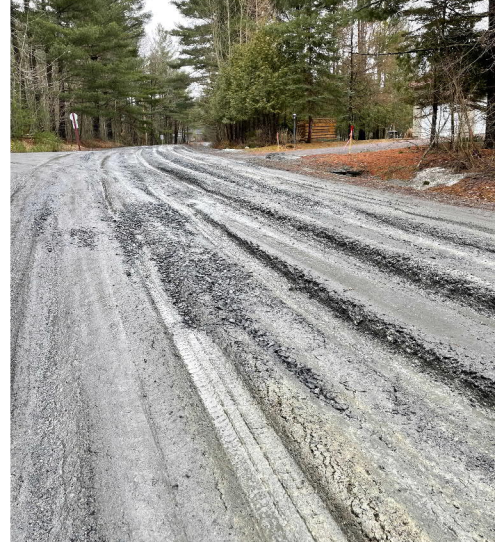
Mars 2024

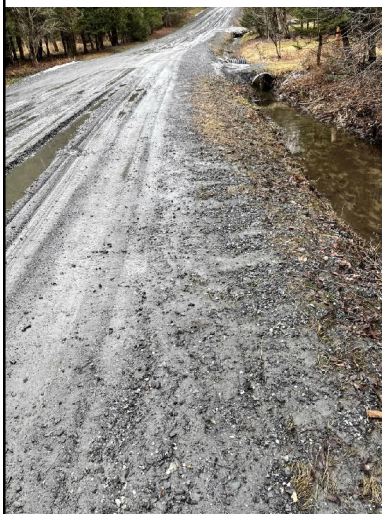
Diagnostic

- Excès important de particule fine dans la fondation, soit les 40 cm en surface
- Fraction passant le tamis no. 80 (0.08 mm) max 22.9%, moyenne 17.0%, soit 2 à 3 fois la fraction acceptable, 7% à 11%
- Matériaux d'origine douteux
- Propriétés douteuses des abrasifs et des matériaux de rechargement
- Matériaux devenant saturés à la surface de roulement, perte de capacité portante, orniérage
- Cycles plus fréquents de gel/dégel
- Par endroits, sous-fondation inadéquate (ex. Pte Drummond)

Niveau élevé des eaux en zones basses et près des ruisseaux

- Affaissement de la chaussée
- Remplissage partiel des fossés
