N° 24 – Parc de l'étang – Aération

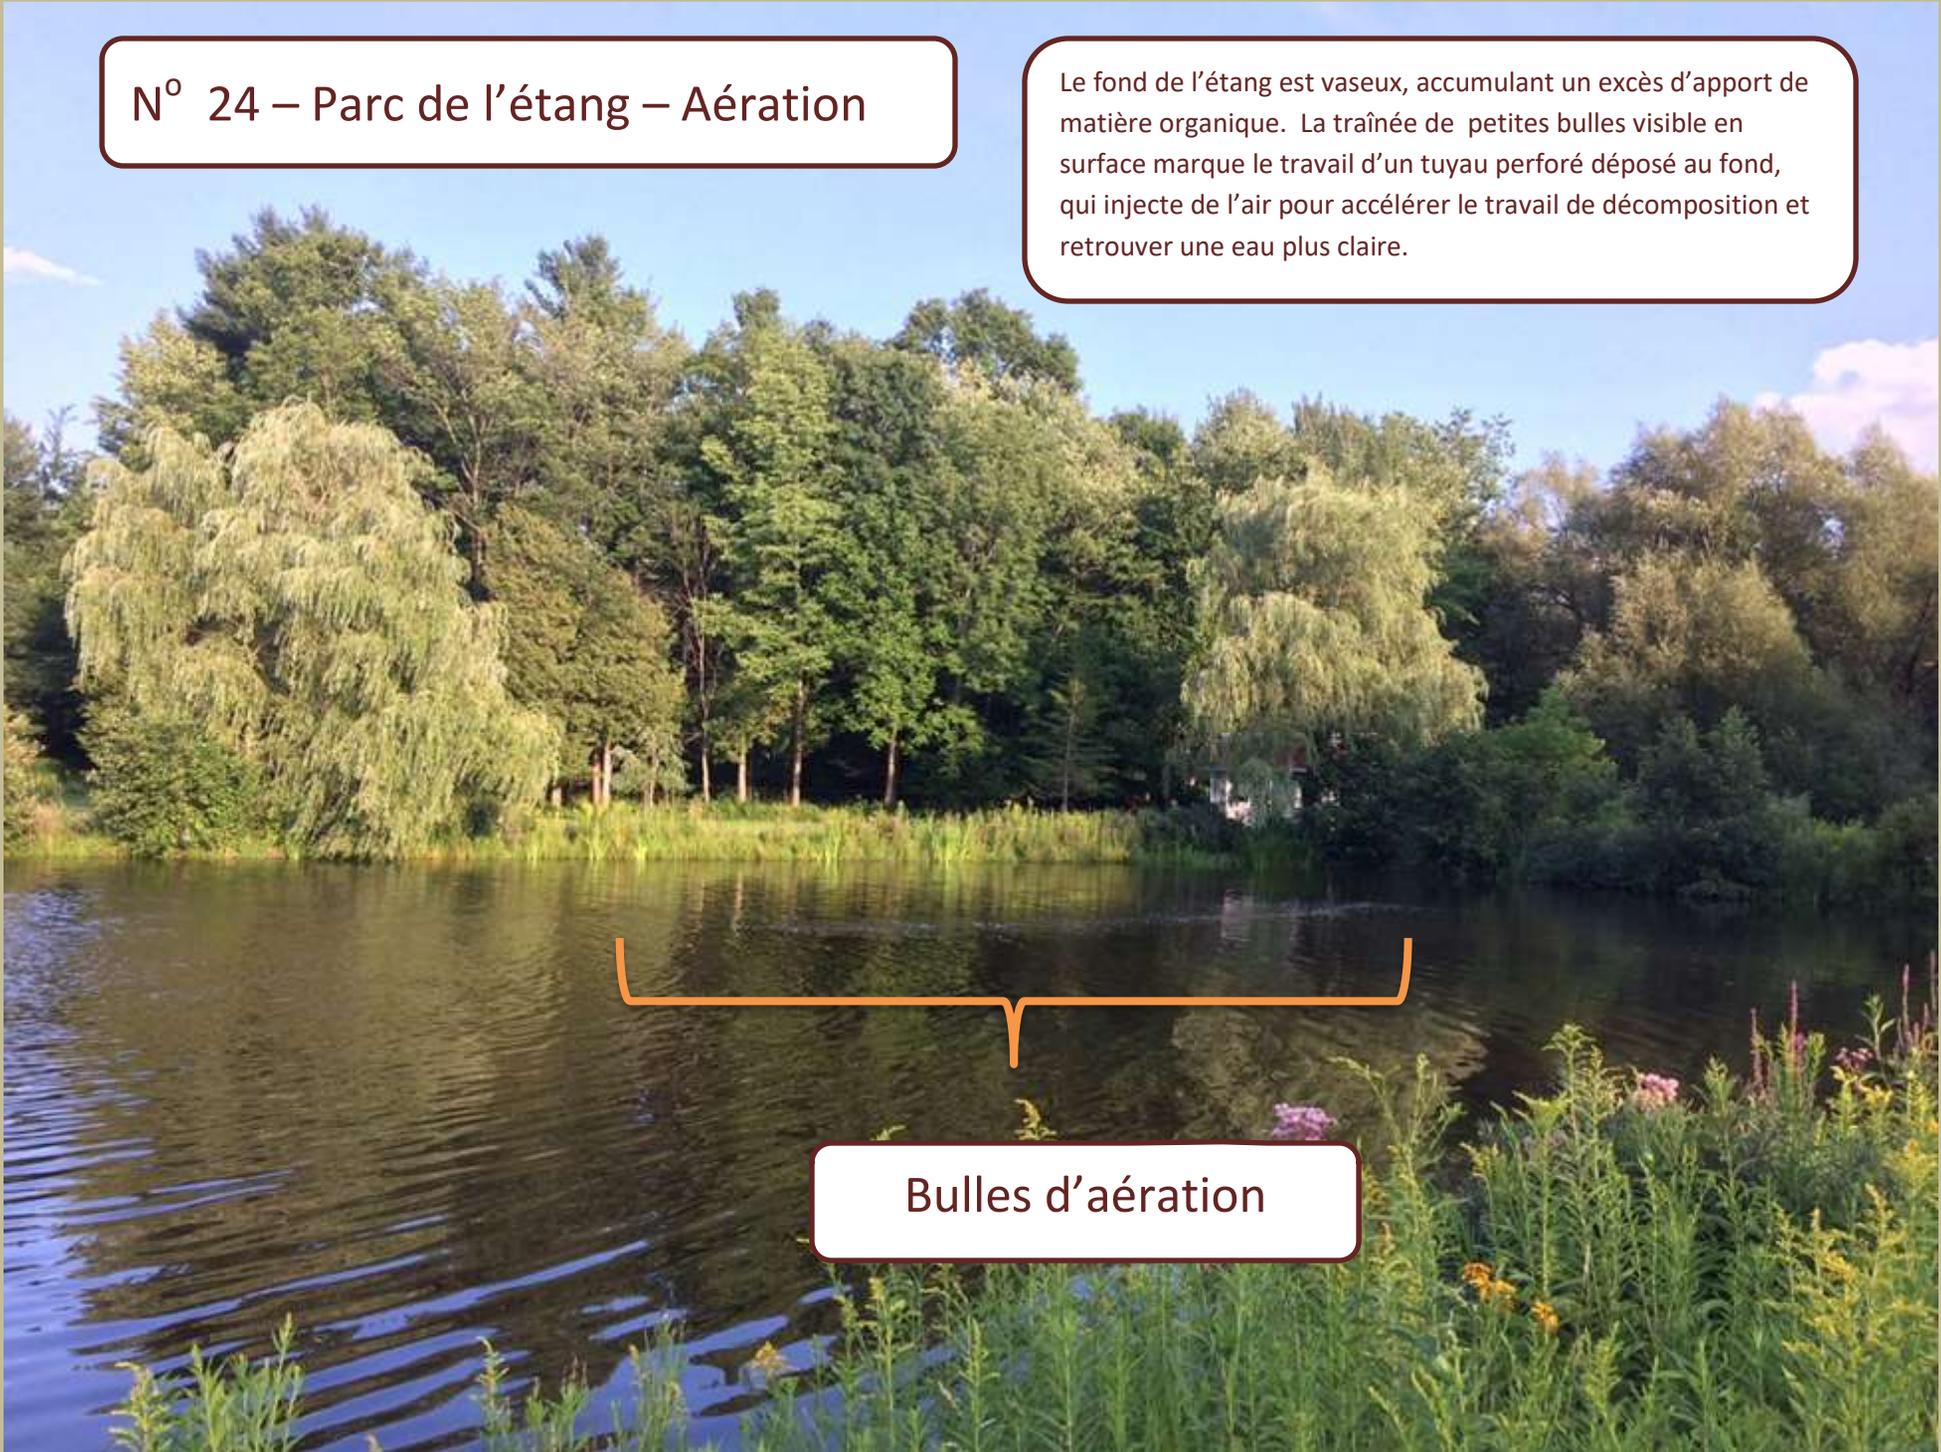
Le fond de l'étang est vaseux, accumulant un excès d'apport de matière organique. La traînée de petites bulles visible en surface marque le travail d'un tuyau perforé déposé au fond, qui injecte de l'air pour accélérer le travail de décomposition et retrouver une eau plus claire.

Bulles d'aération
